兴隆县 2019 年度第四批次建设用地 2 号地块 土壤污染状况调查报告

委托单位：兴隆县自然资源和规划局

编制单位：河北靓源环保工程有限公司

编制日期：二〇二〇年三月

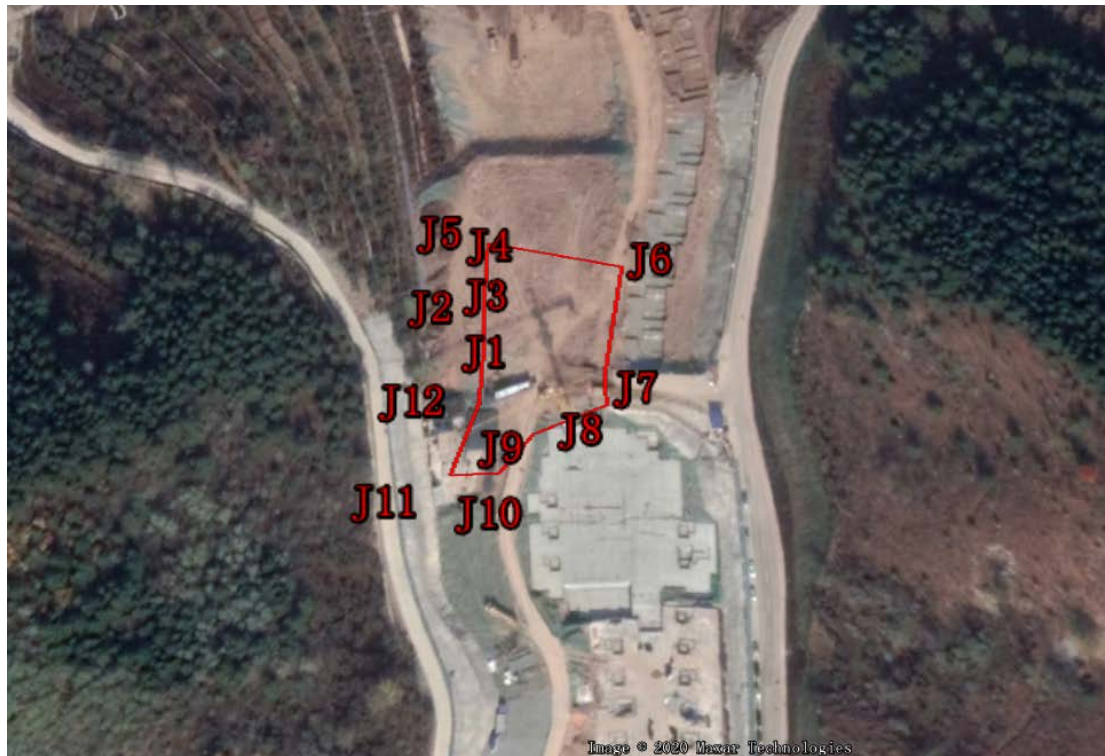
图 1-1 地块调查范围示意图

本次调查地块为兴隆县2019年度第四批次建设用地2号地块，地块面积2794.738m²，调查范围详见图1-1红色线框内，拐点坐标见表1-1。

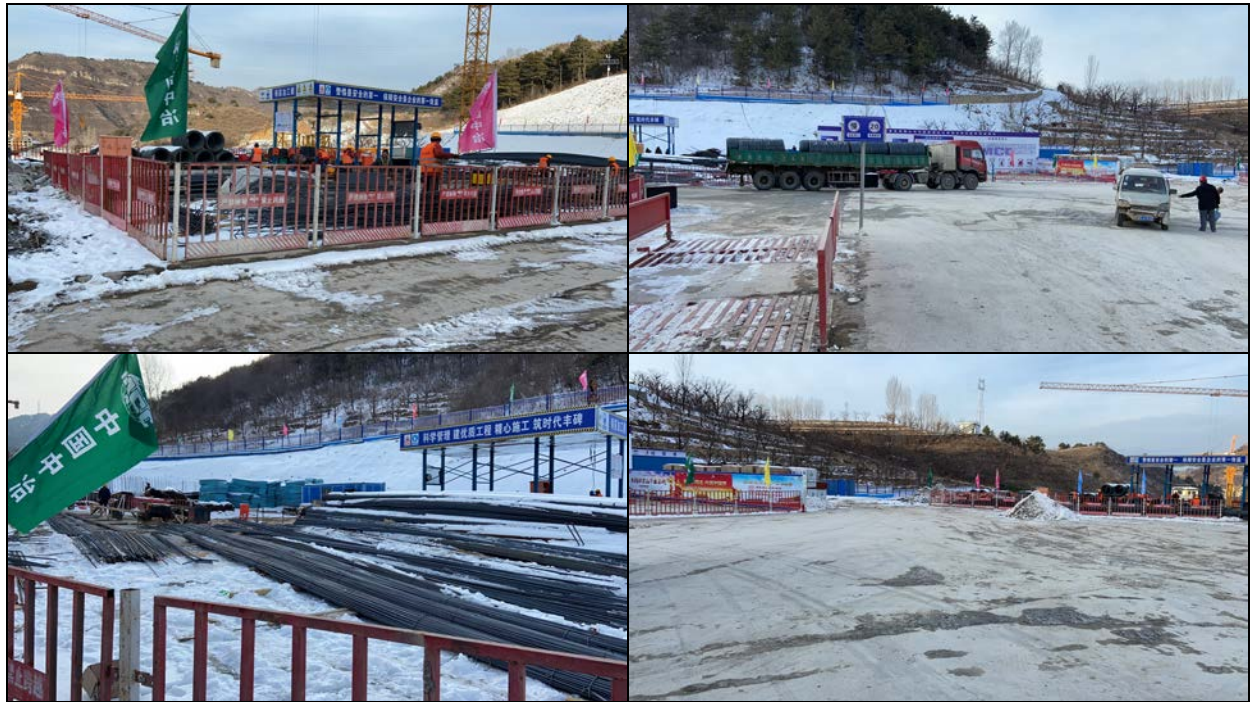
图 2-11 地块现状图

(1) 经过与甲方人员交谈及现场走访可知，该地块现今地面较为平整，已经全部进行硬化，地块西南角用于临时钢筋堆料，其余部分闲置，未进行其他开发使用。现场无工业企业垃圾堆放，基本没有生活垃圾。地块现状如图 2-11。

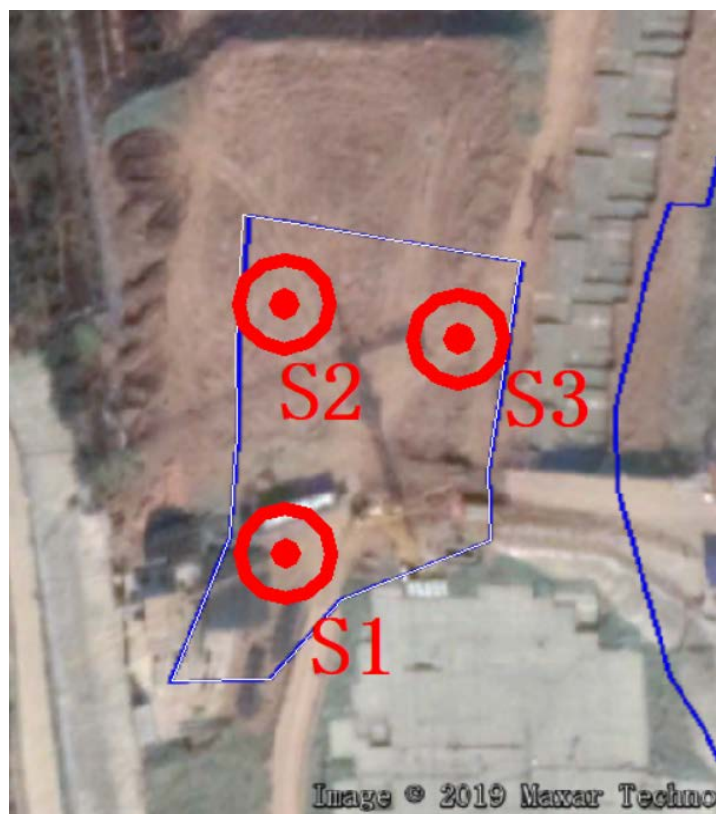
图 4-1 采样点位布设图

根据项目地块现场踏勘及前期资料调查分析，充分考虑地块的利用历史和地块本身特点，采用系统布点法，在地块内布设 3 个采样点，根据《建设用地土壤污染风险管控和修复监测技术导则》（HJ25.2-2019）和地块地质情况确定采样深度。具体点位布设情况见图 4-1。

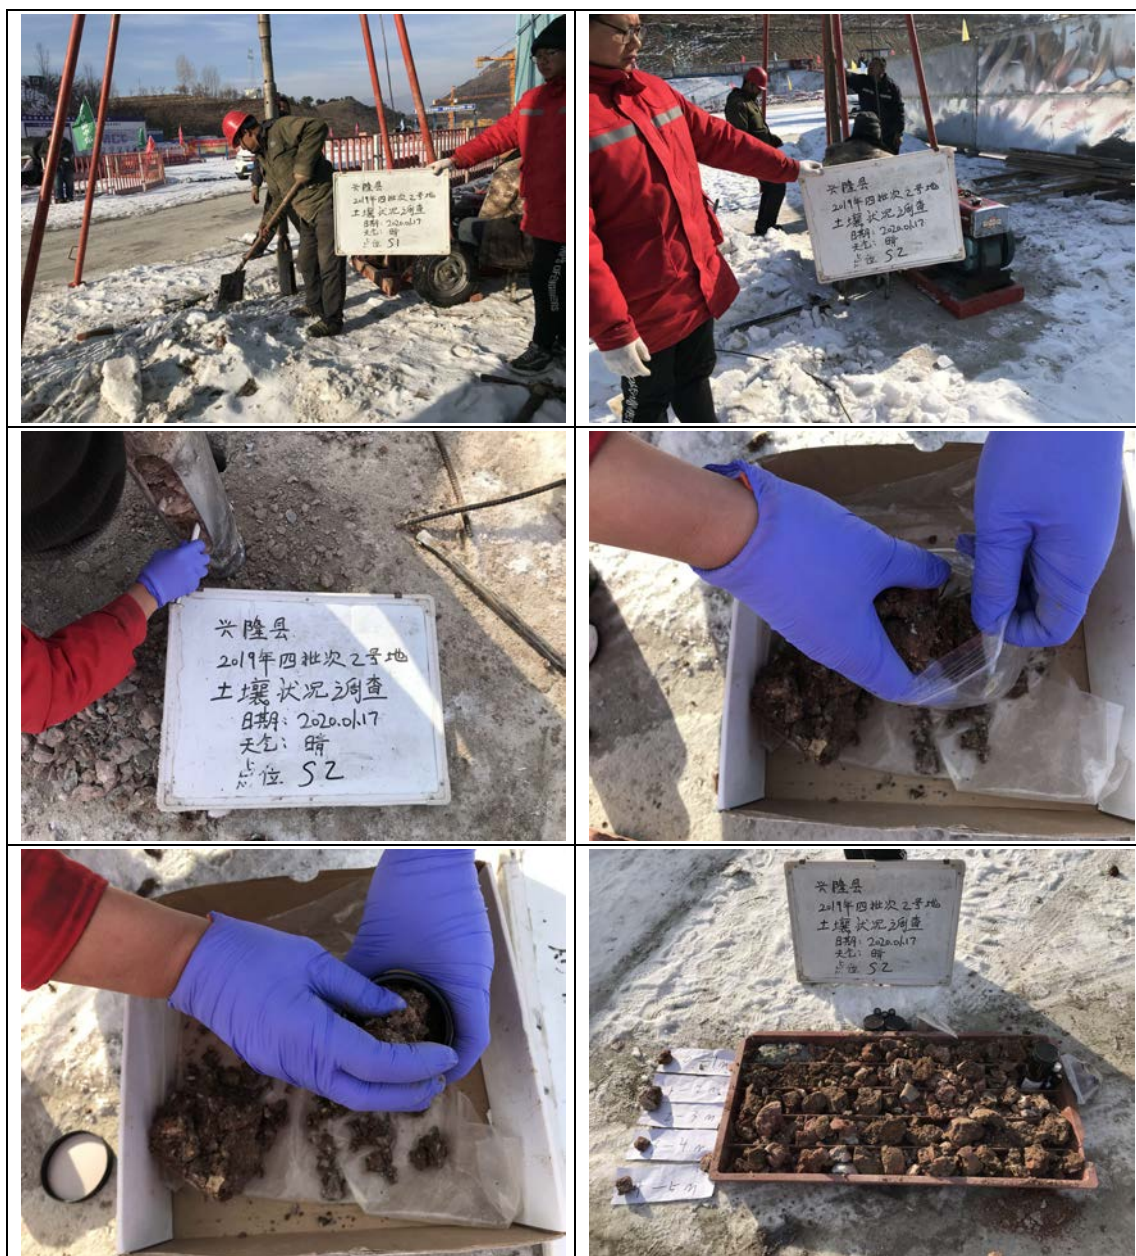
图 4-2 现场采样图

土壤采集，在每层采样点处向下采集柱状土样，再取土芯作为土壤样品；挥发性有机物样品采集使用一次性专业采集工具进行取样，用刮刀提出约 1-2cm 表层土壤，在新的土壤切面使用非扰动采样器快速采集样品。采样过程中佩戴手套。为避免不同样品之间的交叉污染，每采集一次样品更换一次新手套。如果未变层，则继续向下直至变层为止进行取样。

采样层次：取样的土层主要有1层，前期现场共布设3个土壤采样点，共采集土壤样品8份（含平行样1份），监测项目主要为建设用地土壤污染风险管控标准规定的基础45项（包括重金属和无机物7项、挥发性有机物27项、半挥发性有机物 11项）以及有机农药类和石油烃（C₁₀~C₄₀）。表 4-1为现场采样情况统计表，现场采样照片见图 4-2，具体采样记录和照片详见附件。
